KEVYEN LIIKENTEN RISTEÄMISJÄRJESTELYISTÄ SAATUJA KOKEMUKSIA

TIE- JA VESIRAKENNUSHALLITUS
LIIKENNETOIMISTO

VIATEK OY

HELSINKI 1982

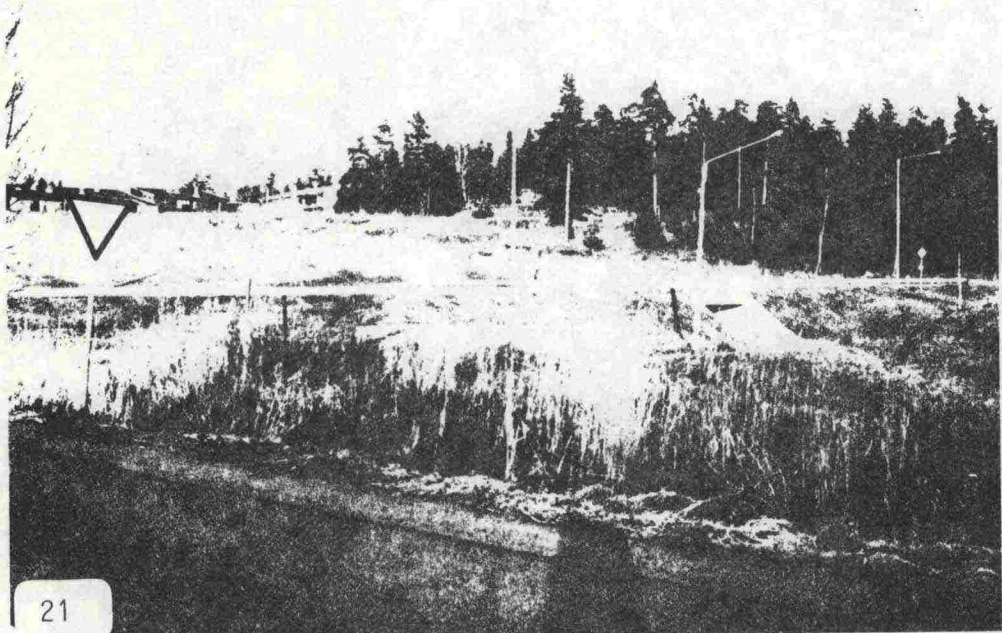
21

Nummenniityn alikulkukäytävä valtatiellä 1 (kohde 23). Alikulkukäytävän käyttöaste on huono, koska alikulun käyttäminen aiheuttaa huomattavan kierron verrattuna tasoylitykseen. Lisäksi valtatie on tällä kohdalla kapea, joten tasoylitykset ovat tavallisesti mahdollisia.

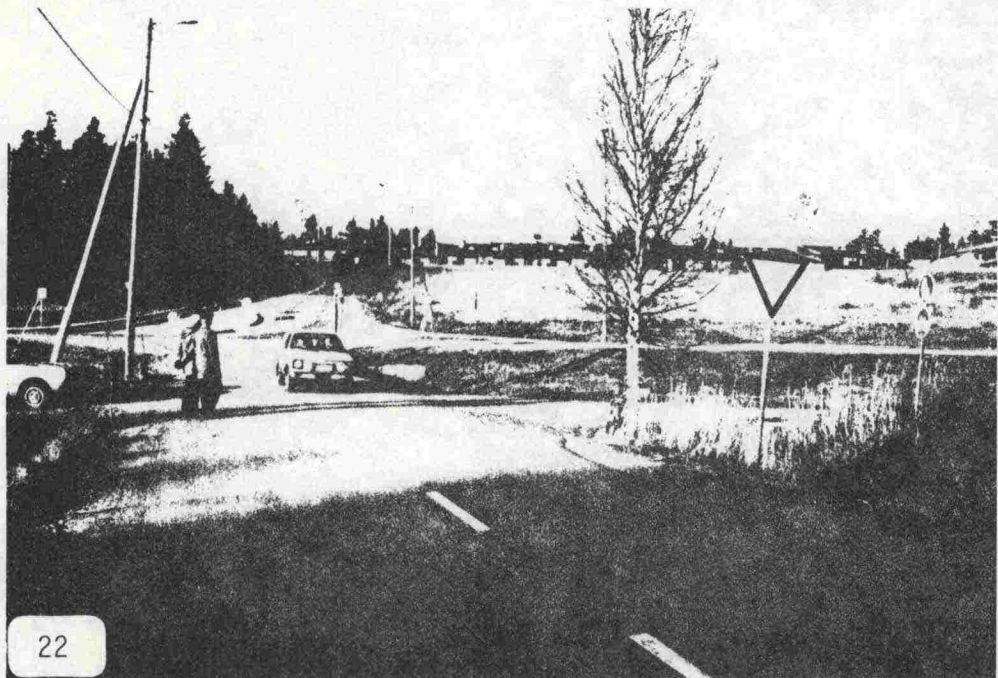
22

Tasoliittymä Nummenniityn alikulkukäytävän länsipuolella.

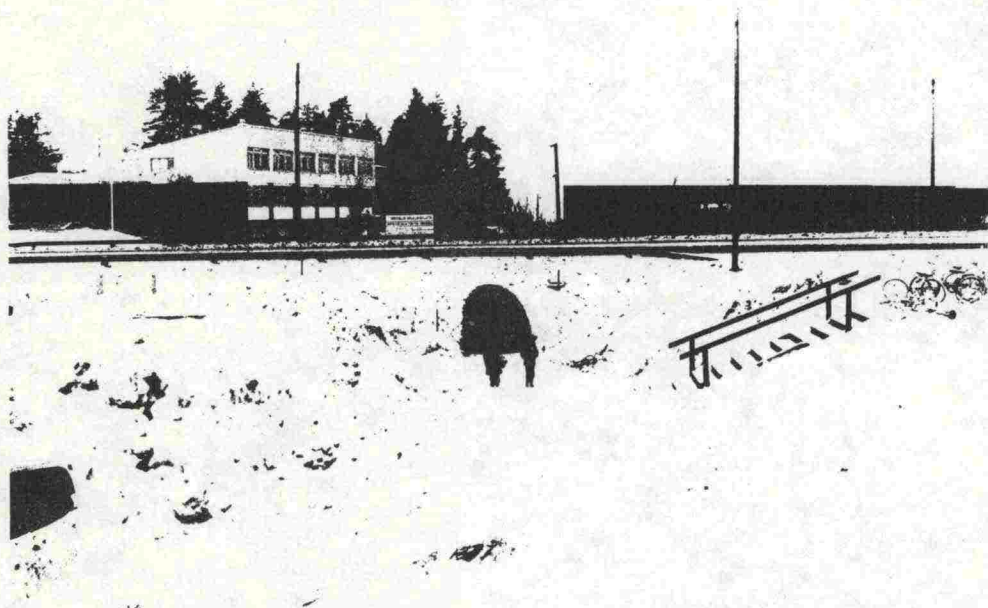
9

Rantakylän alikulku valtatiellä 5 Mikkelin maalaiskunnassa. Valtatien pohjoispuolella on kouluja ja kaupallisia palveluita, eteläpuolella asutusta ja myös palveluita. Alikulun lähellä on kanavoitu liittymä, jossa on myös pysäkit. Pysäkeiltä on yhteydet alikulkuun.

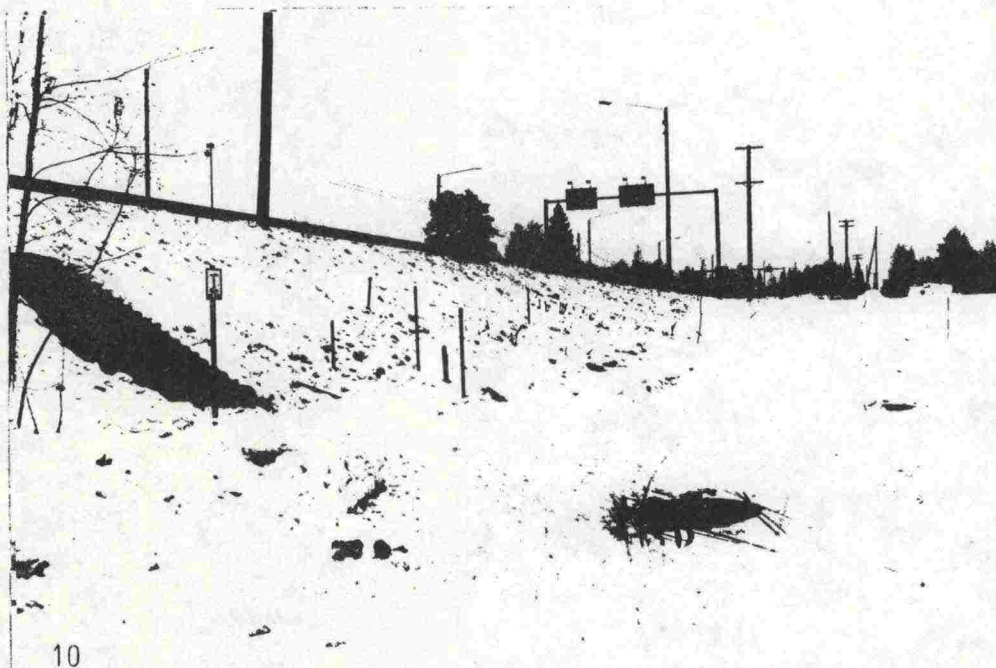
10

Rantakylän alikulkukäytävä liittyy valtatie pohjoispuolella valtatie suuntaiseen kevyen liikenteen väylään. Alikulun suuaukon kohdalla on Rantakylän ala- ja yläasteen koulut.

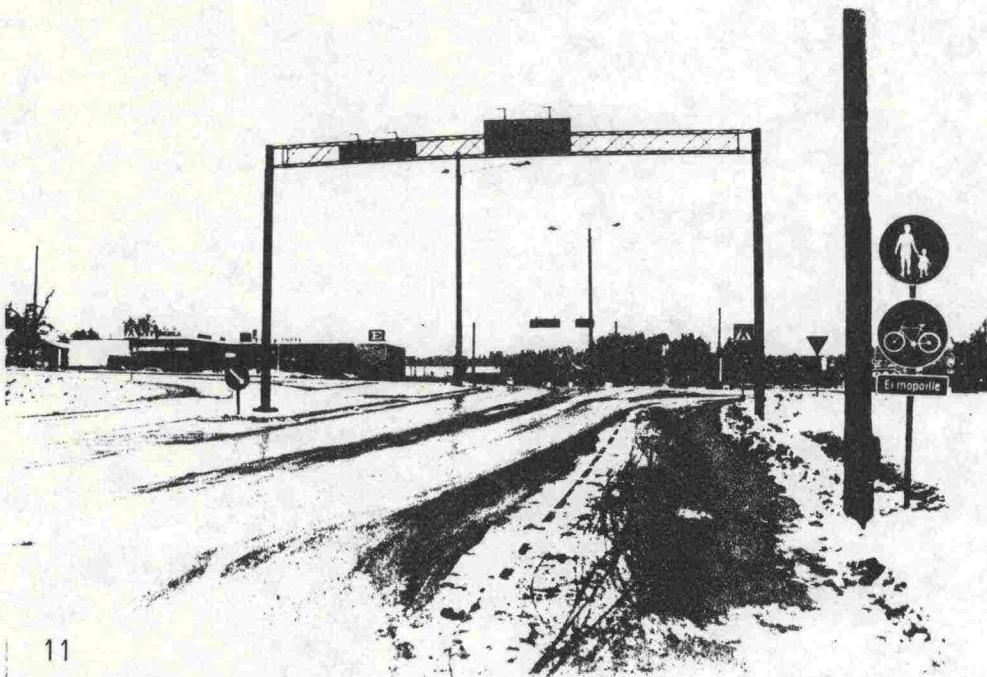
11

Mäntyharjun keskustan liittymä. Liittymässä on useita suojateitä ja lähellä myös alikulkukäytävä. Liittymässä on tapahtunut sekä kevyen liikenteen että ajoneuvojen välisiä onnettomuuksia. Liittymää pidetään vaikeana hahmottaa, osittain päätien kuperan tasauksen vuoksi.

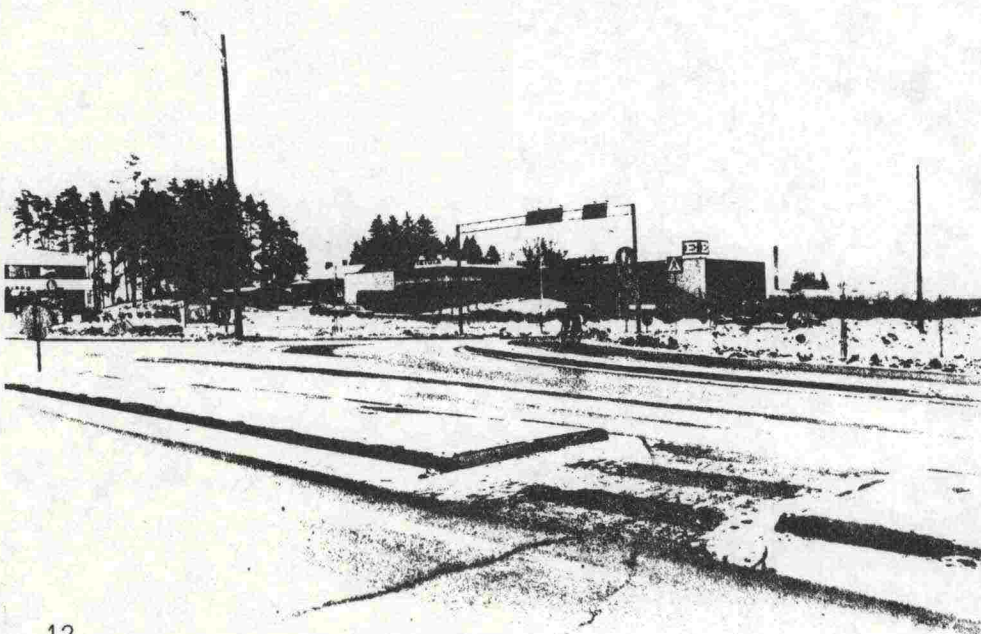
12

Mäntyharjun keskustan liittymä. Jalkakäytävän reunaan on suunniteltu kaiteita, jotka estäisivät jalankulkijoiden ylitykset muualta kuin suojatien kohdalta. Kunnossapito vastustaa, koska jalkakäytävä on kapeahko koneella puhdistettavaksi.

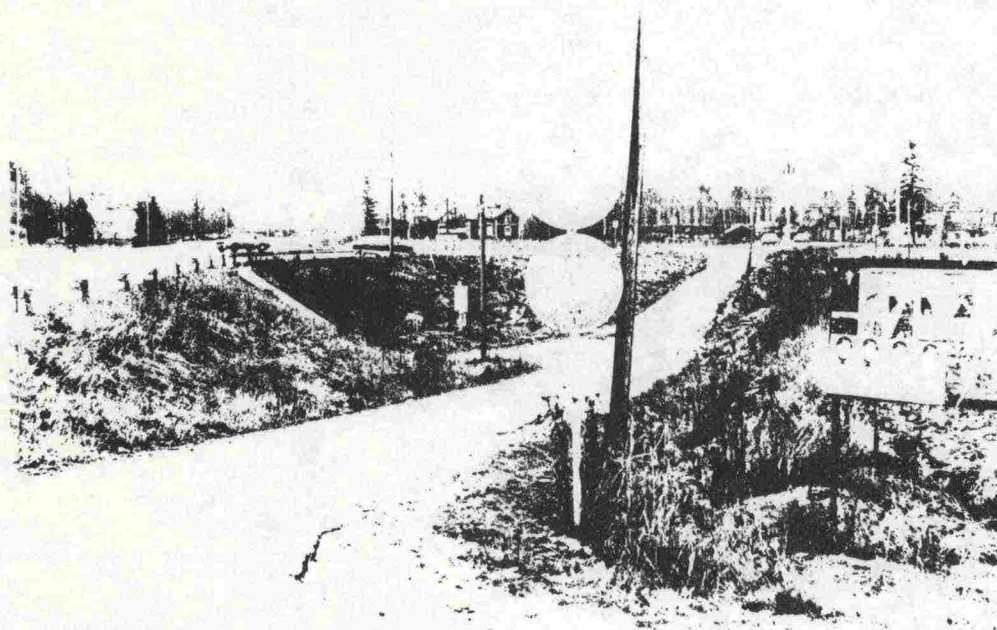
14

Aikiontien alikulkukäytävä Laihian kirkonkylässä valtatie 3:n ali.

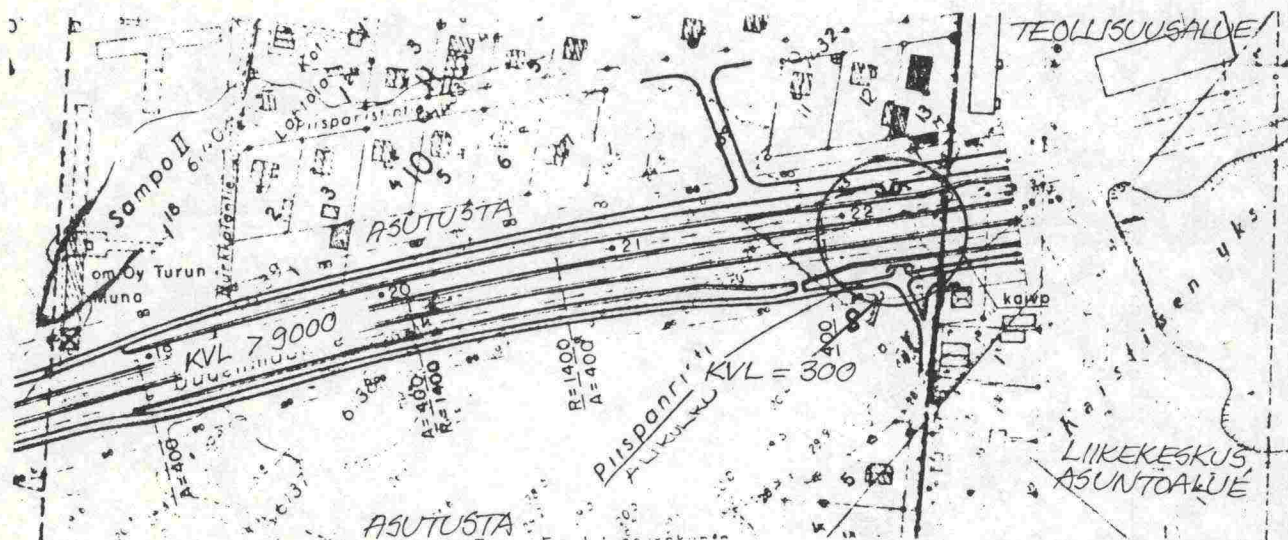
Kohde 8, Piispanristin alikulkutunneli
Tierekisteriosoite 1/34/2700

- valmistunut 1971
- päätie valaistu, rakennettu 1971
- käyttöaste 80 %
- päätiellä sekä läpikulku- että paikallisliikennettä

Onn. n:o	heikoin osapuoli	tapahtuma-aika	järjest. käyttö	olos.	seur.	Huom.
1	pp	ti 24.8.76, 15.50	kyllä	päivänvalo		
2	pp	ke 8.6.77, 18.25	"	"	▼	alkoholi
3	pp	ti 31.5.77, 11.30	"	"	▼	
4	pp	la 22.7.78, 12.45	"	"	▼	liva 1)
5	pp	to 31.8.78, 9.00	"	"		
6	pp	ke 13.6.79, 14.20	"	"		
7	pp	ma 17.9.79, 14.40	ei	"	▼	alkoholi, livaa
8	pp	ke 23.1.80, 16.18	ei	hämärä, lumisade	▼	liva
9	pp	su 8.6.80, 21.25	kyllä	päivänvalo	▼	liva

- vasemmalle kääntyvän autoliikenteen ja suoraan menevän kevyen liikenteen vaiheet tulisi olla liikennevaloissa erikseen
- "väärään" suuntaan ajava polkupyörä on risteyksessä autoilijalle yllätys
- alikulkutunnelia ei käytetä riittävästi, jos käyttö pidentää matkaa

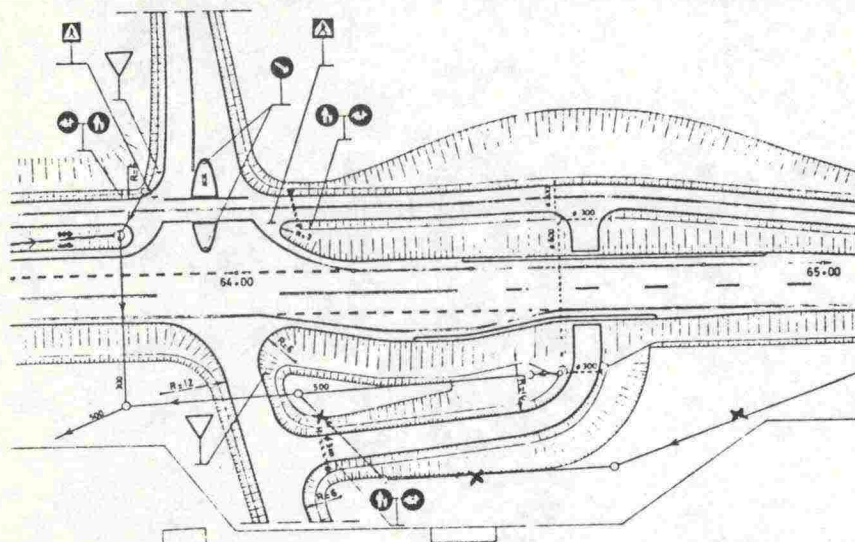
Kohde 23, Nummenniityn alikulkutunneli
Tierekisteriosoite 1/33/2100

- valmistunut 1975
- päätie valaistu, rakennettu 1971
- käyttöaste 70 %
- Noperusrajoitus 80 km/h
- päätiellä pääosin läpikulkuliikennettä, KVL = 6001 - 9000 ajon/vrk
- risteävän kevyen liikenteen määrä 400/vrk

1. Polkupyöräonnettomuus tiistaina 1.8.1978, klo 18.30
 - pyöräilijä ei käyttänyt alikulkutunnelia
 - päivänvalo, kirkas sää
 - kuiva tie
 - pyöräilijä loukkaantui
2. Polkupyöräonnettomuus perjantaina 5.10.1979, klo 6.40
 - pyöräilijä käytti pyörätietä
 - päivänvalo, kirkas sää
 - kuiva tie
 - pyöräilijä loukkaantui
3. Polkupyöräonnettomuus torstaina 17.4.1980, klo 6.43
 - pyöräilijä ei käyttänyt alikulkutunnelia
 - päivänvalo, pilvipouta
 - kuiva tie
 - pyöräilijä loukkaantui

- autoilijat eivät aina noudata väistämisvelvollisuutta pyörätien risteyksessä
 - alikulkutunnelia ei käytetä riittävästi, jos käyttö pidentää matkaa.
- Pyörätien hyvän suuntauksen avulla olisi mahdollista lisätä alikulkukäytävän käyttöä.

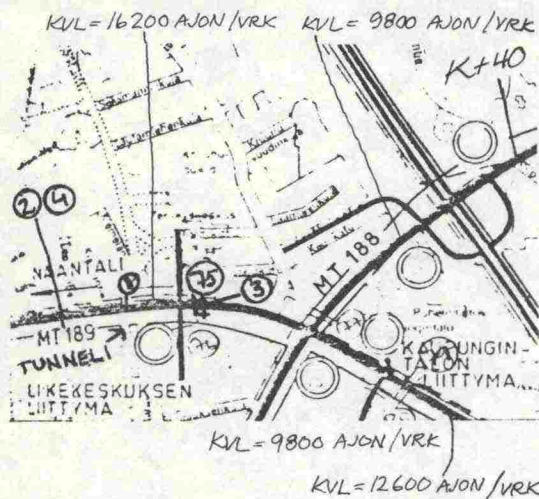
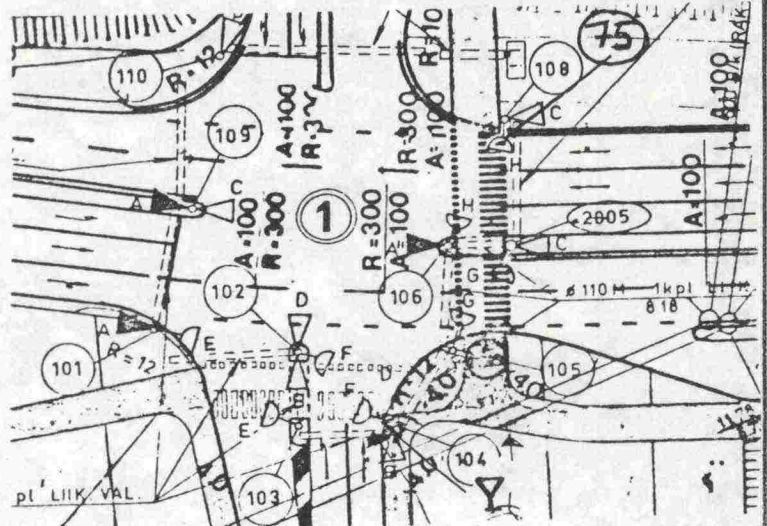
Kohde 75, valo-ohjattu suojatie Raisiossa + ymp.
Tierekisteriosoite 189/2/300

- valmistunut 1978
- kevyen liikenteen väylä ja päätie valaistu, rakennettu päätielle 1972, kevyen liikenteen väylälle 1978
- käyttöaste 80 %
- päätiellä sekä läpikulku- että paikallisliikennettä
- aluerajoitus 50 km/h

1. Pp-onnettomuus torstaina 4.5.1978, klo 7.40
 - osapuolet käyttivät kevyen liikenteen järjestelyjä
 - kirkas sää
 - pyöräilijä loukkaantui
2. Jk-onnettomuus keskiviikkona 7.11.1979, klo 17.32
 - jk ei käyttänyt suojatietä
 - pimeää, märkä tie
 - jk loukkaantui
3. Mopo-onnettomuus keskiviikkona 11.10.1978, klo 6.45
 - mopoilija käytti pyörätietä ja suojatietä
 - hämärää, kostea tie
 - mopoilija loukkaantui
4. Jk-onnettomuus lauantaina 17.3.1979, klo 22.30
 - jk käytti suojatietä
 - pimeää, valaistu tie
 - kuiva tienpinta

- huomiota näkemään alikulikutunneleiden suulla
- pysäkkien ja risteämisjärjestelyjen keskinäinen sijainti siten, että käyttö on luontevaa
- autoilijat eivät aina noudata väistämismääräyksiä pyörätien risteyksessä
- jalankulkijan heijastin parantaa näkyvyyttä myös valaistulla tiellä

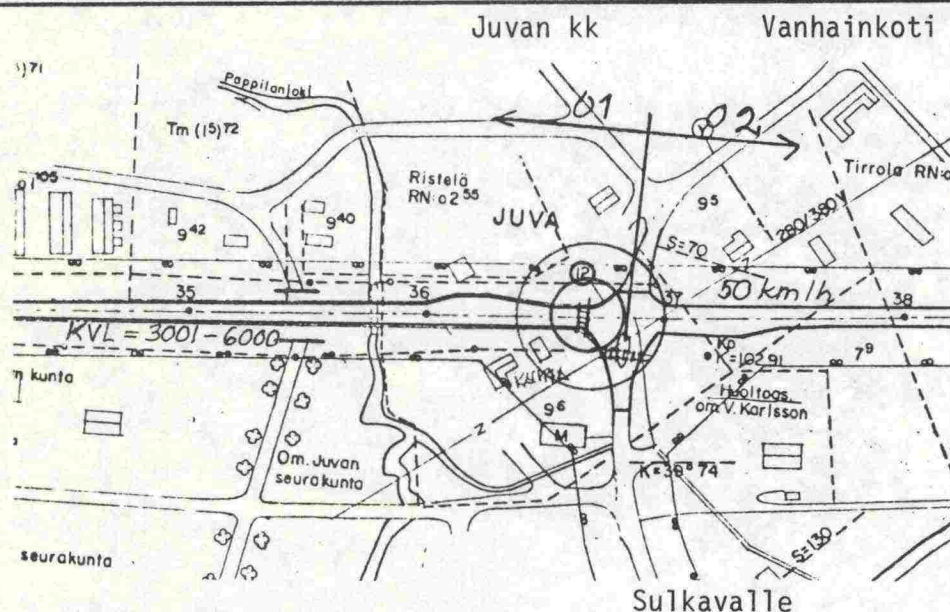
Kohde 25, suojatie Juvalla
Tierekisteriosoite 14/2/0

- valmistunut elokuussa 1971 .
- suojatiellä ei liikennevaloja
- päätie valaistu, rakennettu 1969
- käyttöaste 90 %
- päätiellä sekä läpikulku- että paikallisliikennettä

1. Polkupyöräonnettomuus keskiviikkona 13.9.1972, klo 12.30
 - pyörätietä ei ole
 - päivänvalo, kirkas sää
 - kuiva tie
 - mopoilija loukkaantui
2. Polkupyöräonnettomuus perjantaina 30.5.1979, klo 11.15
 - pyörätietä ei ole
 - päivänvalo, kirkas sää
 - kuiva tie
 - pyöräilijä loukkaantui
3. Jalankulkijaonnettomuus perjantaina 20.6.1980, klo 11.15
 - jalankulkija käytti suojatietä
 - päivänvalo, kirkas sää
 - kuiva tie
 - autoilija humalassa

- maankäyttö edellyttäisi valtatie suuntaista kevyen liikenteen tietä ja alikulkukäytävää valtatielle

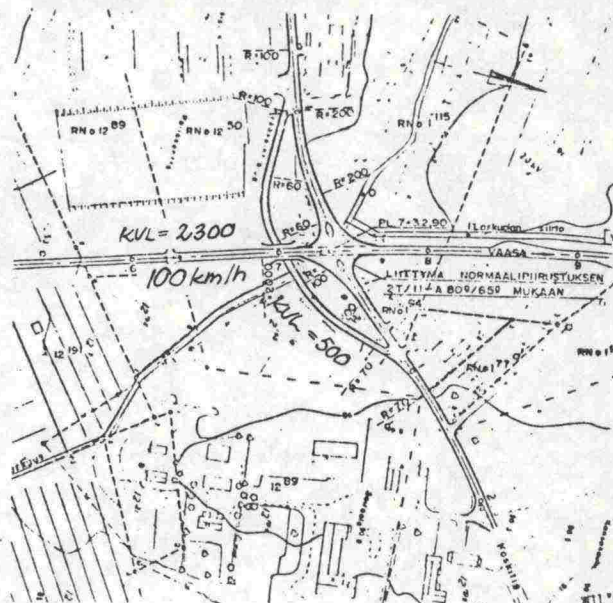
Kohde 1, alikulkutunneli Jalasjärvellä
Tierekisteriosoite 3/227/698

- valmistunut heinäkuussa 1975
- ei valaistu
- käyttöaste 90 %
- päätiellä pääosin läpikulkuliikennettä, KVL 2300 ajon/vrk
- risteävän kevyen liikenteen määrä 500/vrk

Polkupyöräonnettomuus maanantaina 19.11.1979, klo 16.45

- pyöräilijä ei käyttänyt tunnelia
- pimeää, märkä tie
- polkupyöräilijä loukaantui

- pyörätie ja alikulkutunneli olisi ollut käyttökelpoinen yhteys
- polkupyöräilijä ei aina ymmärrä liikennemerkkiä "väistämisvelvollisuus risteyksessä"
- puolaheijastin parantaisi pyörän näkyvyyttä sivulta
- tunneliin johtavien ramppien jyrkkyys vähentänee tunnelin käyttöä
